HRF-1010-4P

Regadera de emergencia con pedal galvanizada con sistema de rociado facial de 4 rociadores charola y campana de acero inoxidable.

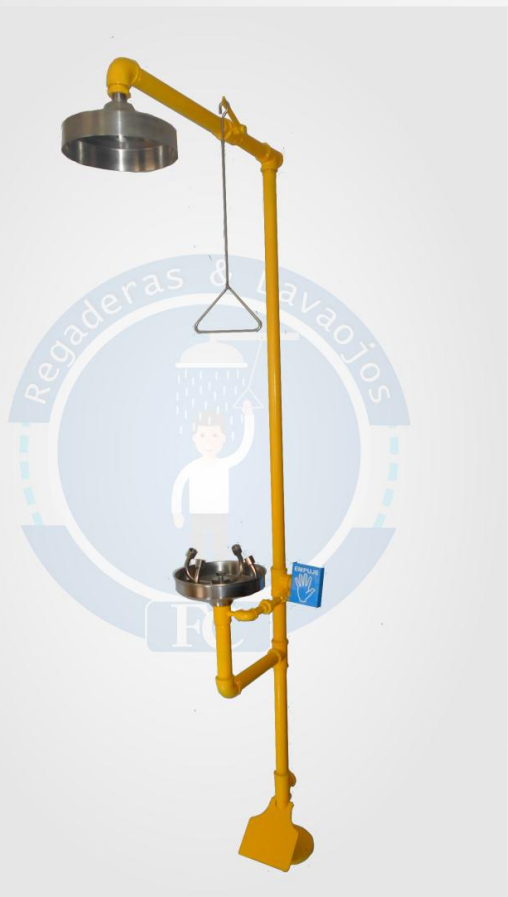
Regadera de emergencia de tubería de acero galvanizado cedula 40

Sistema de rociado facial de 4 rociadores de acero inoxidable, charola (tazón) de acero inoxidable, su alimentación de lavaojos es con válvula de esfera de ½". Y accionado por el pedal

Campana de la regadera de acero inoxidable válvula de accionamiento para la regadera de 1 ¼ con varilla rígida de acero inoxidable.
