HRF-1130-4

Regadera de emergencia mixta de PVC industrial doble tubería con lavaojos sin charola (tazón)

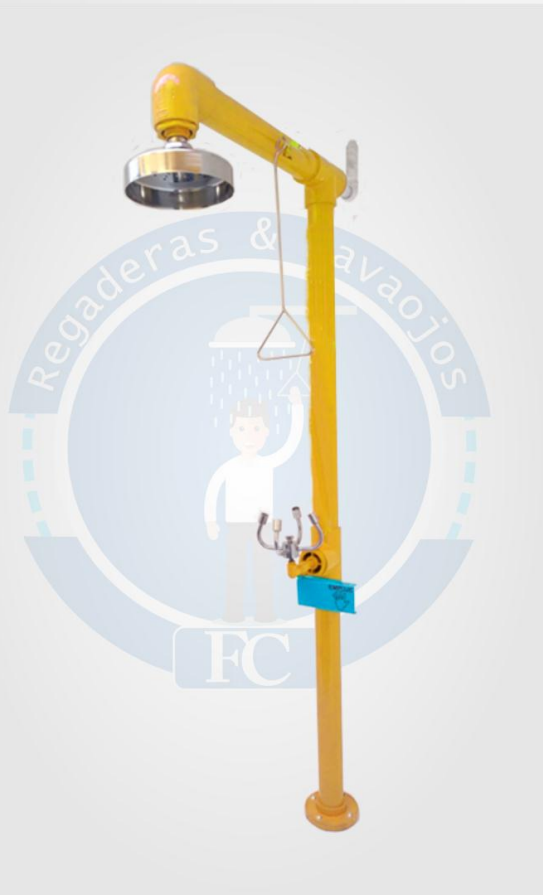
Regadera de emergencia mixta con tubería interior de acero galvanizado cedula 40, La tubería exterior (recubrimiento) es de PVC Industrial Cedula 80

regadera con sistema de rociado facial de 4 rociadores y sin charola se fija al piso para su seguridad y su alimentación es por la parte superior trasera

Campana de la regadera de acero inoxidable válvula de accionamiento para la regadera de 1 ¼ y ½ para el lavaojos
