HRF-1310-4

Lavajos de pared galvanizado con sistema de rociado facial
charola de acero inoxidable

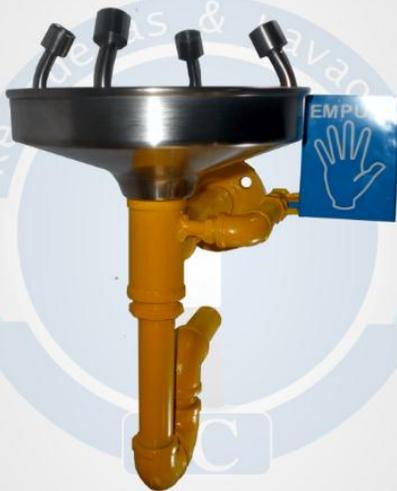
Lavajos de emergencia de tubería de acero galvanizado cedula 40

Lavajos de pared con sistema de rociado facial de 4 rociadores de acero inoxidable, charola (tazón) de acero inoxidable su alimentación de lavajos es con válvula de esfera de ½".

Terminado tricapa Argepoxica en color amarillo o verde Debido a su triple capa de aplicación a base de polímeros especiales hace que la tubería sea más resistente a la corrosión y también es más resistente a la abrasión y desgaste propio del medio ambiente
