HRF-1510

Regadera de emergencia galvanizada sin lavaojos con campana de acero inoxidable

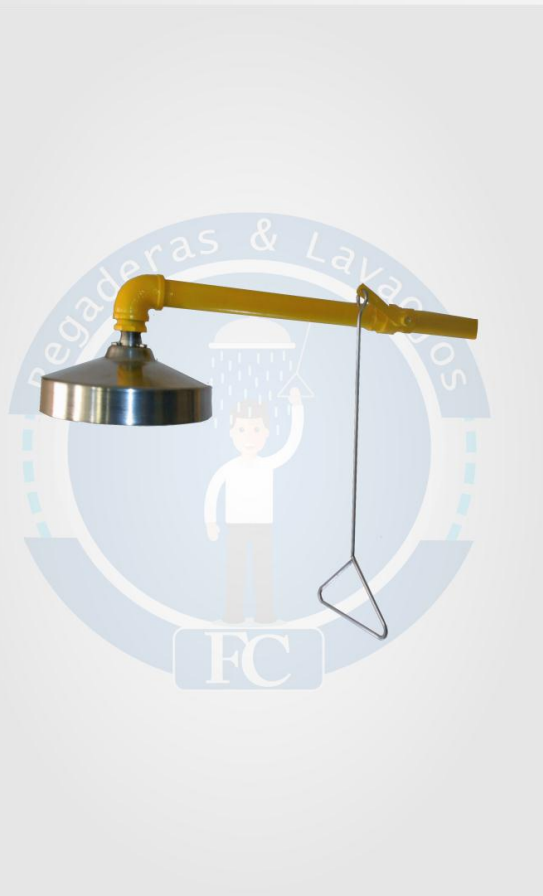
Regadera de emergencia de tubería de acero galvanizado cedula 40

regadera sin lavaojos que se fija a la pared su alimentación por la parte superior trasera

Campana de la regadera de acero inoxidable válvula de accionamiento para la regadera de 1 ¼
