HRF-2020-2

Regadera mixta 100% acero inoxidable con lavaojos integrado

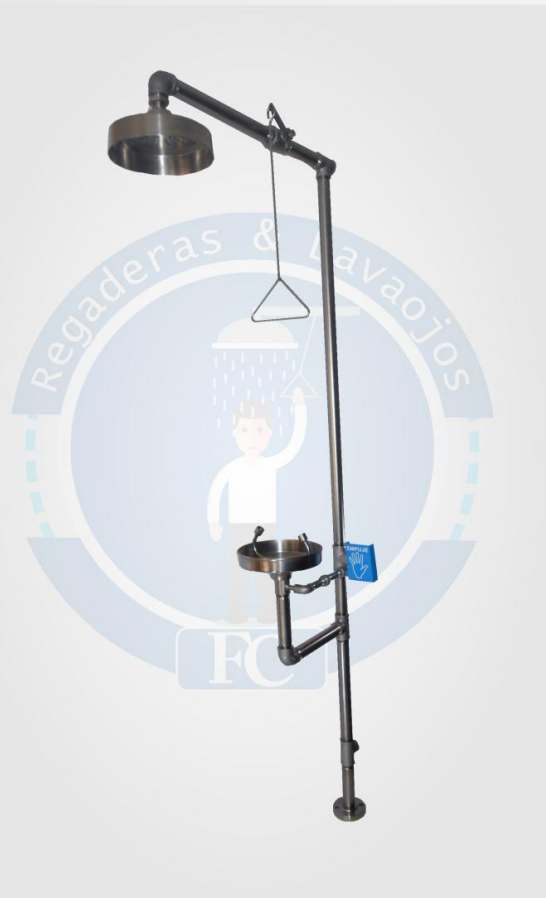
Regadera de emergencia de tubería de acero inoxidable tipo 304 cedula 40.

Lavaojos de 2 rociadores de acero inoxidable, charola (tazón) de acero inoxidable, su alimentación de lavaojos es con válvula de esfera de 1/2".

Campana de la regadera de acero inoxidable válvula de accionamiento para la regadera de 1 1/4 con varilla rígida de acero inoxidable.
